## QUESTIONS À CHOIX MULTIPLE

## ÉTUDE DE CAS

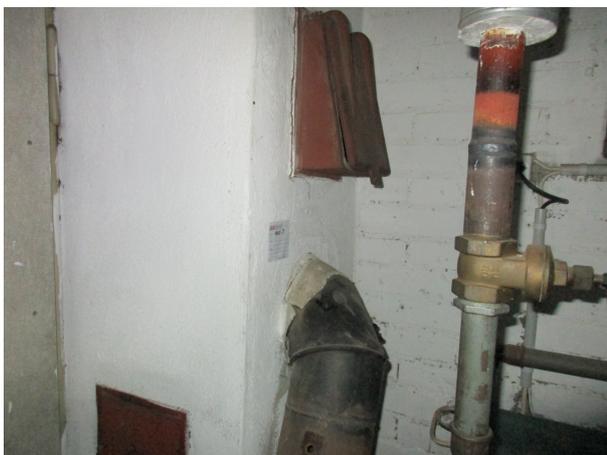
Situation dans la chaufferie d'une maison individuelle de 1940. Sur la base de la photographie ci-dessous, citez trois matériaux pouvant contenir de l'amiante, et fléchez les matériaux en question sur la photo.

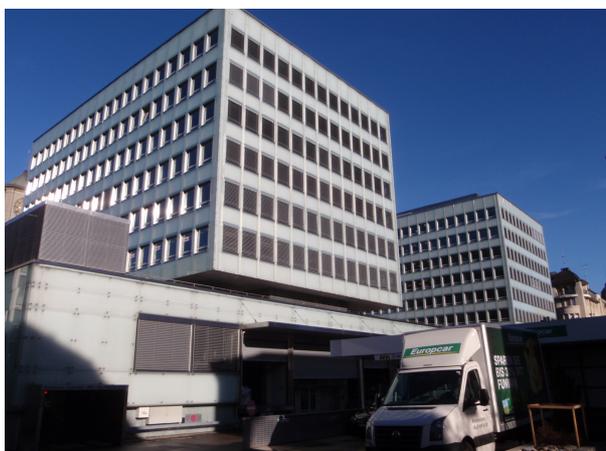
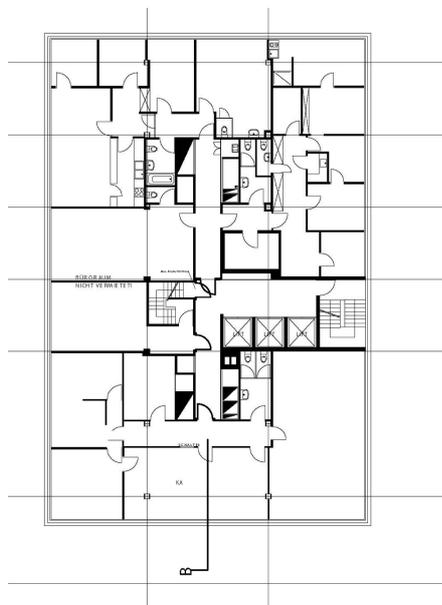
Vous êtes mandaté pour réaliser un diagnostic des polluants dans un bâtiment industriel en construction mixte avec façades métalliques. Le bâtiment (cf. photo ci-dessous) a été construit en 1965. La déconstruction complète non-structurale du bâtiment est prévue (c'est-à-dire démolition des éléments non porteurs). Vous recevez un plan d'un étage type du bâtiment (cf. plan ci-dessous). Tous les étages à partir du 1er étage sont identiques. Le bâtiment est inoccupé.

- Quelles sont les démarches et informations préalables nécessaires à votre intervention sur site ?
- Listez de manière exhaustive les matériaux susceptibles de contenir des polluants (amiante, PCB, métaux lourds, HAP) dans un étage type y compris façades sur la base du plan et de la photo ci-joints. Précisez pour chaque type de matériau les polluants recherchés.
- Quelles sont les moyens de protection à mettre en oeuvre (EPI, EPC) lors des différents sondages ?
